Schloss Lichtenberg: Bollwerk und Marstall

Das Land Hessen, vertreten durch den Landesbetrieb Bau und Immobilien Hessen, beauftragte ab 2017 die Instandsetzung des Bollwerks und ab 2018 die denkmalgerechte Instandsetzung des Marstalls. Die Planung und Durchführung der Arbeiten findet in enger Zusammenarbeit mit den für die Denkmalpflege zuständigen Staatlichen Schlössern und Gärten Hessen statt.

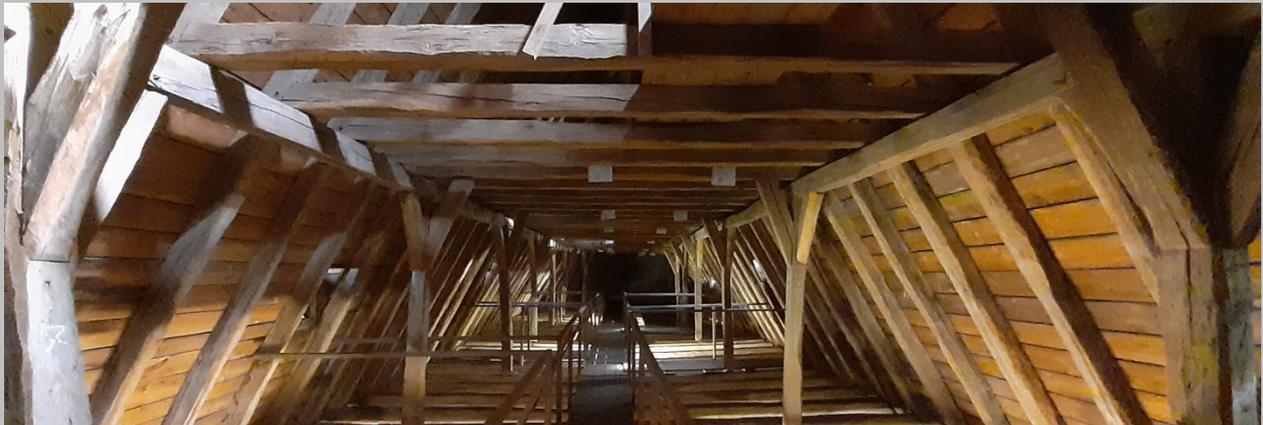
Undichtigkeiten in der Schieferdeckung des Daches führten im Laufe der Zeit jedoch bereichsweise zu erheblichen Schäden an der Holzkonstruktion des Marstalls. Insbesondere am Übergang zum Dach der Zehntscheune hatte es bereits in vergangenen Jahrhunderten erhebliche Schäden gegeben, deren Instandsetzung heute bereits Denkmalwert besitzt. Die Reparatur der Holzkonstruktion erfolgt unter maximalem Substanzerhalt.

Neben der Holzkonstruktion ist die Instandsetzung des historischen Mauerwerks der Ringmauer erforderlich. Hier hat insbesondere der putzartig aufgebrachte Zementverstrich zu Schäden geführt. Ziel der Maßnahme ist daher die Reduzierung des Zementmörtels, die Instandsetzung des Mauerwerks und die Herausarbeitung bauhistorischer Befunde.

Die Schieferdeckung des Daches wurde bereits mehrfach repariert und muss nun erneuert werden, ebenso wie die Schalung. Aufgrund der hohen Bedeutung der historischen Holzkonstruktion wird das Dachwerk bis zum Abschluss der Dachinstandsetzung durch ein Wetterschutzdach geschützt.
