## Schloss Hirschhorn: Grundlegende Instandsetzung zur Neuverpachtung

Schloss Hirschhorn am Neckar stellt ein bedeutendes Kulturdenkmal in der Rhein-Neckar-Region dar und befindet sich im Eigentum des Landes Hessen.

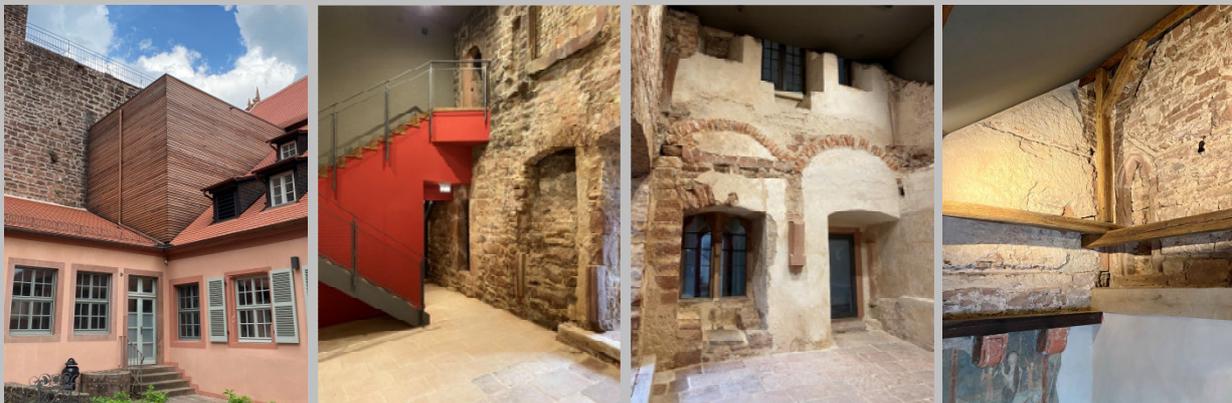
Palasaufbau von außen (links), Palas innen (Treppe zum Bergfried und Fenster/Tür zum Hotel), Kapelle (rechts)

Der nördliche Bereich des ehemaligen Palas erhielt nun durch den Rückbau späterer Einbauten wie der Lüftungszentrale und Büroflächen wieder seinen historischen Grundriss. Da das Dach infolge des Teileinsturzes hier fast bis zum Boden abgeschleppt war, waren viele Befunde nicht mehr sichtbar. Das Dach wurde im Rahmen der Baumaßnahme angehoben, um dem historischen Palas wieder eine Kubatur zu geben. Die im 20. Jh. ohne Rücksicht auf historische Befunde eingebaute Holztreppe zur Erschließung des Bergfrieds wurde entfernt und durch eine neue Stahltreppe auf der Seite des historischen Einsturzbereiches ersetzt. Hier befand sich nachweislich der historische Zugang zum Bergfried. Im Ergebnis sind alle historischen Befunde wie die offenen Kamine, die Gewölbeansätze, das gotische Biforium sowie weitere mittelalterliche Fenster und die mittelalterlichen Malereien wieder zu erleben. Das Mauerwerk, die Putze und die Malerei wurden restauratorisch bearbeitet.

Ebenso wurde die 1351 geweihte Kapelle umfassend instandgesetzt. Eine abgehängte Decke wurde entfernt und ein authentisch erhaltener, durch den Einsturz des 19. Jahrhunderts jedoch nur fragmentarisch erhaltener Raum über der Kapelle geöffnet. Die Kapelle wird weiterhin als Standesamt genutzt.

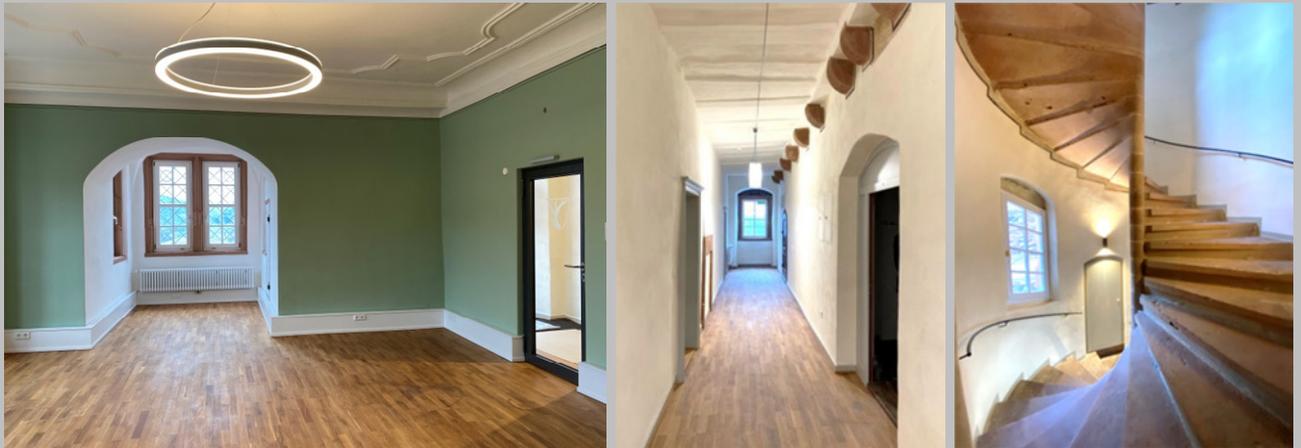
Restaurant (Erkerzimmer), Flur, Wendelstein

Ein wichtiges denkmalpflegerisches Ziel war die Wiederherstellung authentischer Oberflächen auch im Hotel- /Gastronomiebereich. Die historische Stuckdecke im kleinen Gastronomieraum wurde freigelegt und aufwändig restauratorisch bearbeitet. Die grüne Farbfassung des Raumes erfolgte nach restauratorischem Befund. Kunststoffgebundene Putze im renaissancezeitlichen Wendelstein und den Fluren wurden vorsichtig entfernt. Darunter kamen Architekturmalereien aus der Renaissance zum Vorschein. Diese wurden konservatorisch behandelt und sind heute für die Hotelgäste erlebbar. Die Flächen ohne größere zusammenhängende Malschichten wurden mit einer dünnen Kalkschlämme nach historischen Vorbild neu gefasst.

Die Beleuchtung in den Restauranträumen, den Fluren, im Wendelstein sowie im Palas und in der Kapelle, wurde neu konzipiert. Grundsätzlich wurden alle neuen Gestaltungselemente in einer modernen Material- und Formensprache ausgeführt, um keine Konkurrenz zur authentischen historischen Gestaltung zu erzeugen. Die Erneuerung der technischen Infrastruktur erfolgte vollständig unter Wiederverwendung vorhandener Durchbrüche und Schlitzte. Es wurden keine neuen Eingriffe in die historische Substanz vorgenommen.

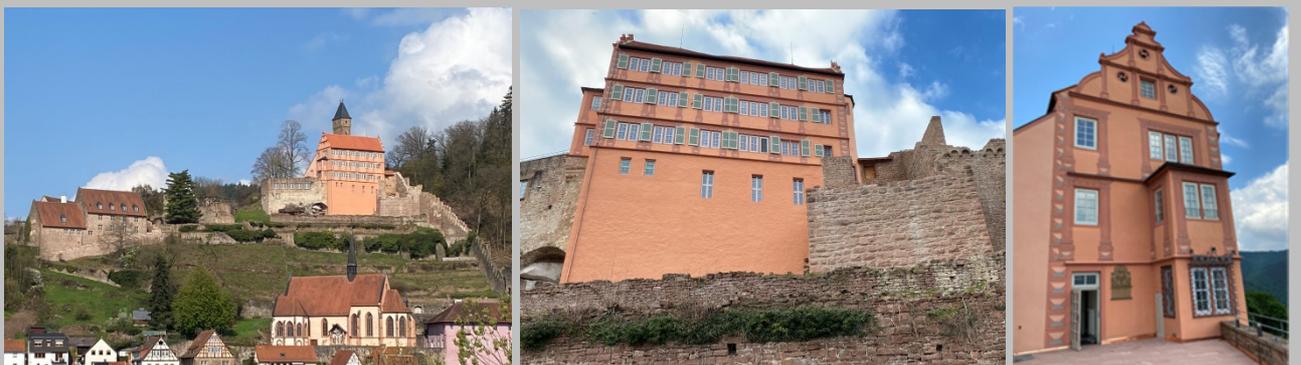
Schloss Hirschhorn, Hatzfeldbau nach Instandsetzung der Fassade, Renaissancegiebel mit vorgelagerter Terrasse

Die Fassade und die Dachdeckung des Hauptgebäudes wurde instandgesetzt. Der neckarseitige Gebäudeteil mit den Ziergiebeln und der Architekturmalerei stammt aus der Renaissance. Die Fassung wurde in den 1990er Jahren am Bestand nachgewiesen. Die Architekturmalerei, die bereichsweise größere Fehlstellen und Ungenauigkeiten in der Ausführung aufwies, wurde nach Anpassungen durch die Denkmalpflege erneuert. Die Putze wurden ausgebessert, in dem mit Fels durchsetzten, sehr hohen Sockelbereich auf der Neckarseite musste der Putz komplett erneuert werden, als Kalkputz mit einem egalisierenden Anstrich.

Die südlich vorgelagerte Terrasse wurde abgedichtet und erhielt anstelle der Betonplatten einen Bodenbelag aus Sandstein aus der Region.
